# 環狀線北環段Y20(不含)~Y23(含)土建及水電環控區段標工程

日期: 112年 9月 23日

# 環狀線CF680B區段標道路巡查照片

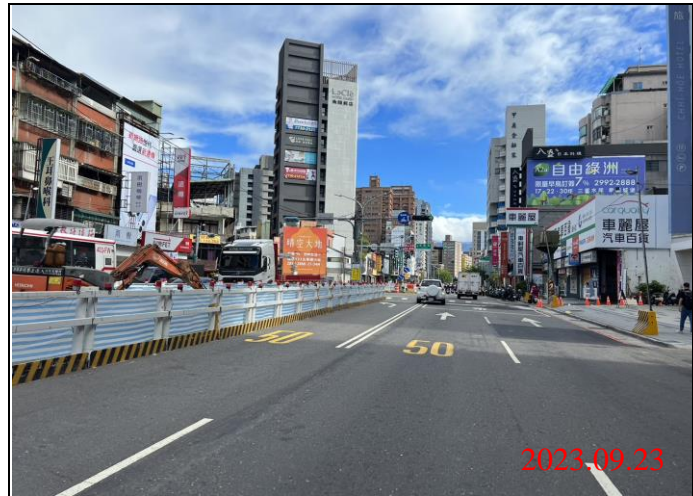
巡查日期地點：112.09.23/ Y21車站  
照片說明：路面狀況

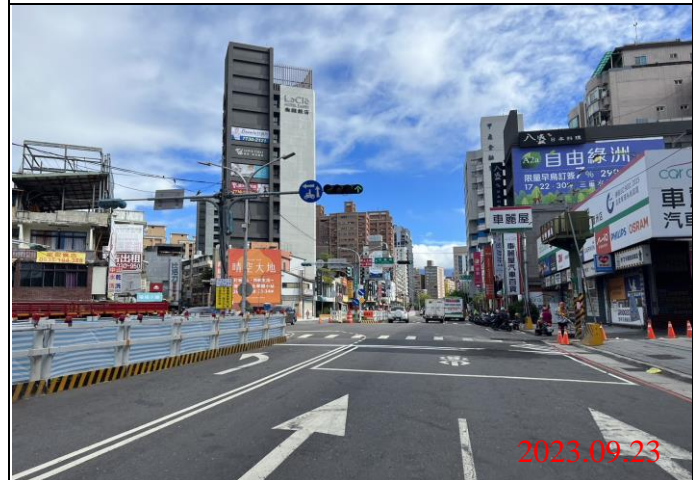
巡查日期地點：112.09.23/ Y21車站  
照片說明：路面狀況

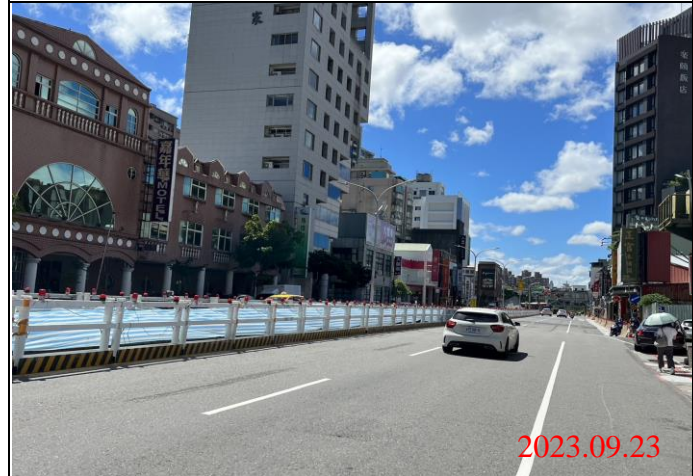
巡查日期地點：112.09.23/ Y21車站  
照片說明：路面狀況

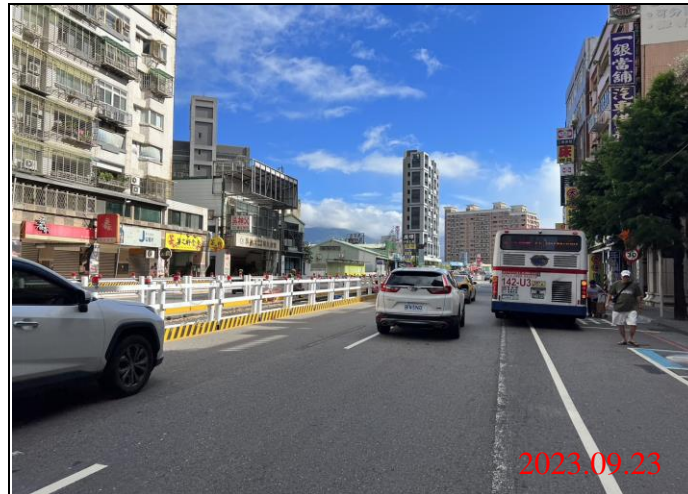
巡查日期地點：112.09.23/ Y22車站  
照片說明：路面狀況

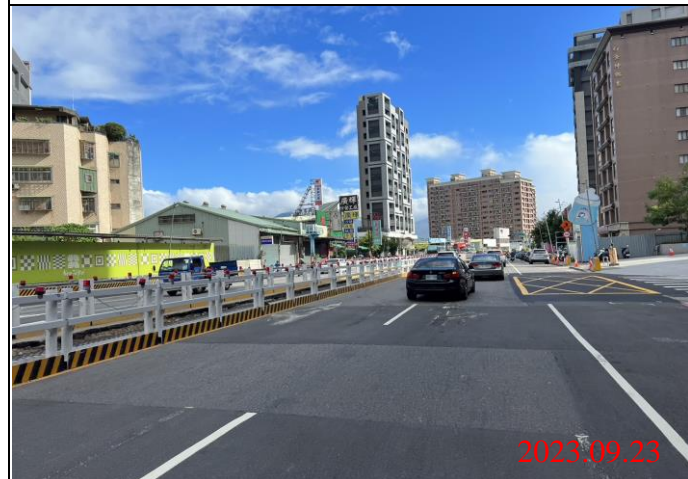
巡查日期地點：112.09.23/ Y22車站  
照片說明：路面狀況

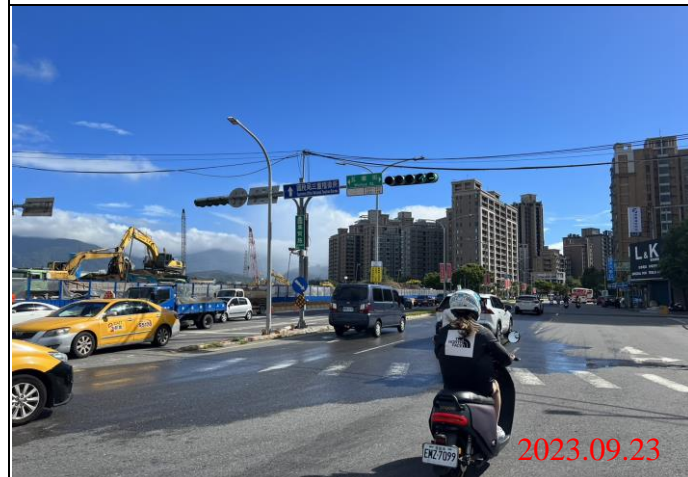
巡查日期地點：112.09.23/ Y22車站  
照片說明：路面狀況

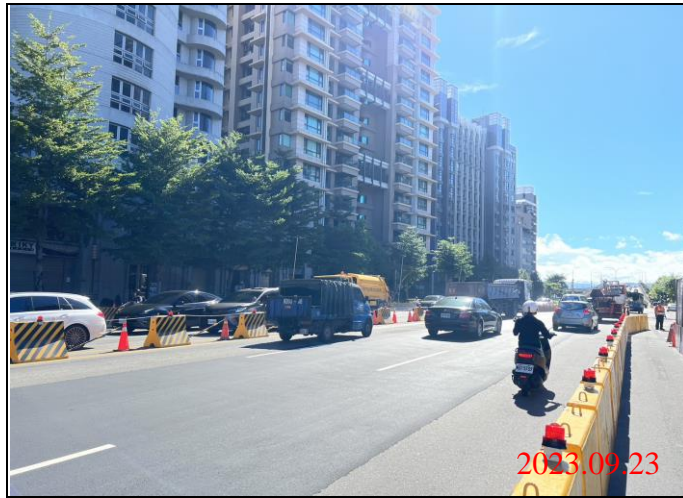
巡查日期地點：112.09.23/ Y23車站  
照片說明：路面狀況

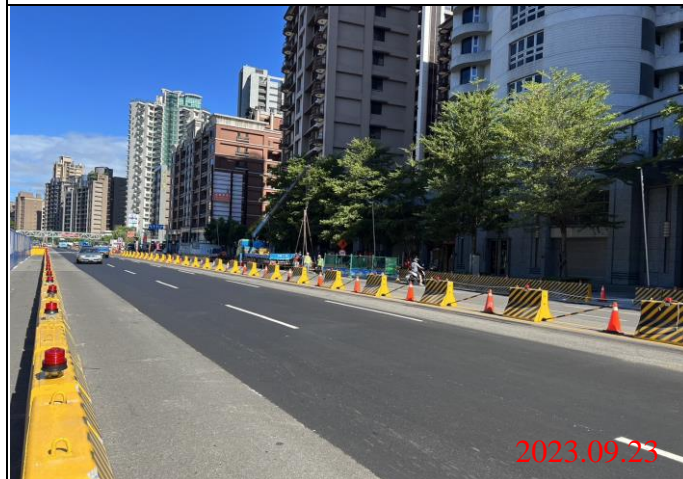
巡查日期地點：112.09.23/ Y23車站  
照片說明：路面狀況

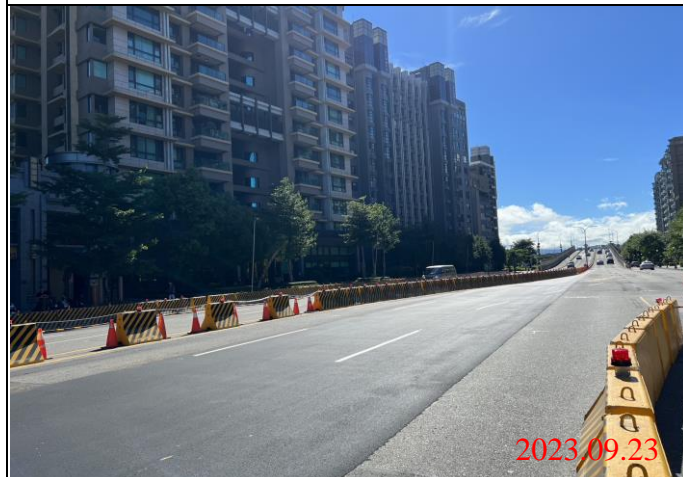
巡查日期地點：112.09.23/ Y23車站  
照片說明：路面狀況

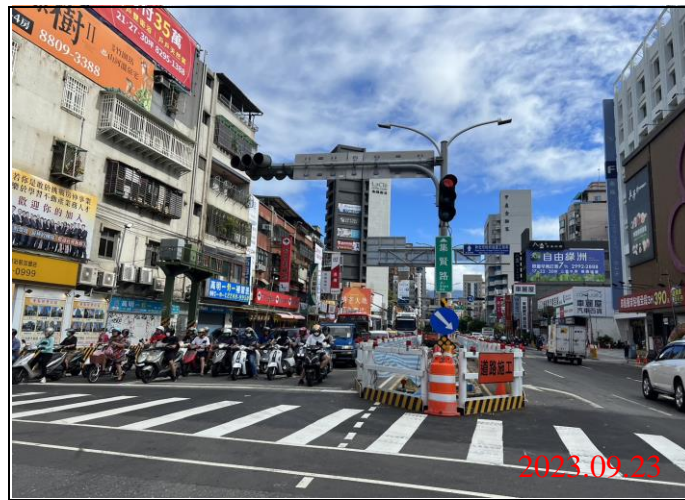
巡查日期地點：112.09.23/ Y21車站  
照片說明：牌面設置狀況

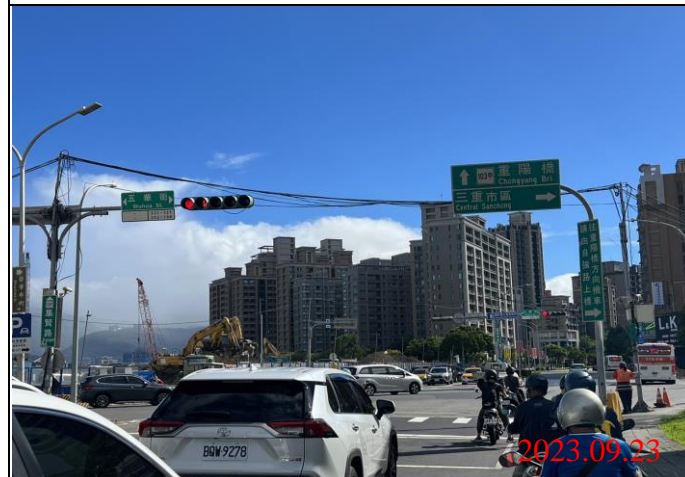
巡查日期地點：112.09.23/ Y22車站  
照片說明：牌面設置狀況

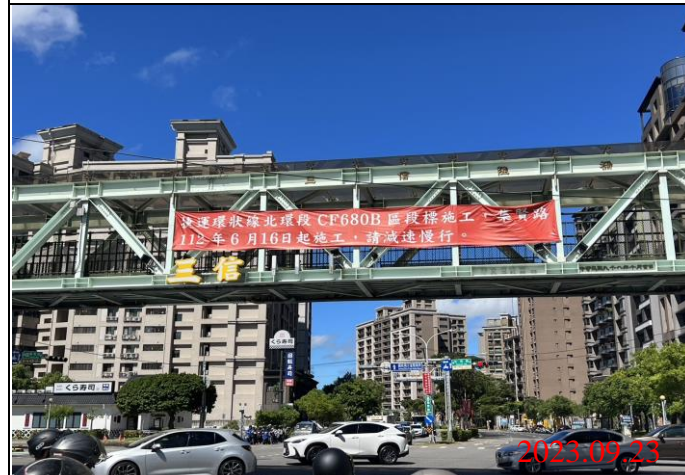
巡查日期地點：112.09.23/ Y23車站  
照片說明：牌面設置狀況
