# 環狀線北環段Y20(不含)~Y23(含)土建及水電環控區段標工程

日期: 113年1月29日

# 環狀線CF680B區段標道路巡查照片

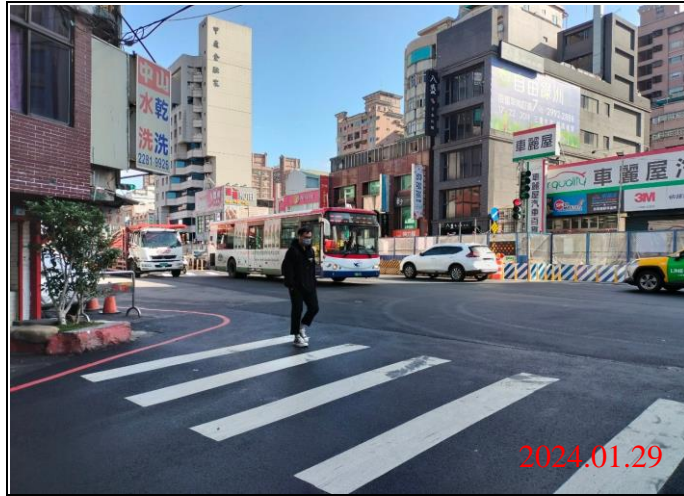
巡查日期地點：113.01.29/ Y21車站  
照片說明：路面狀況

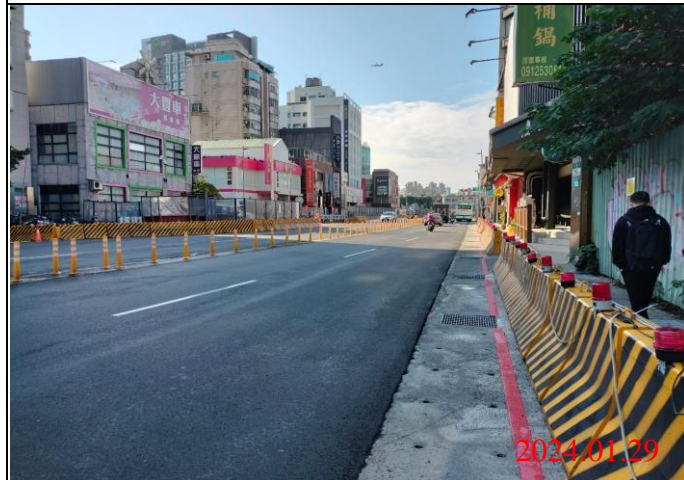
巡查日期地點：113.01.29/ Y21車站  
照片說明：路面狀況

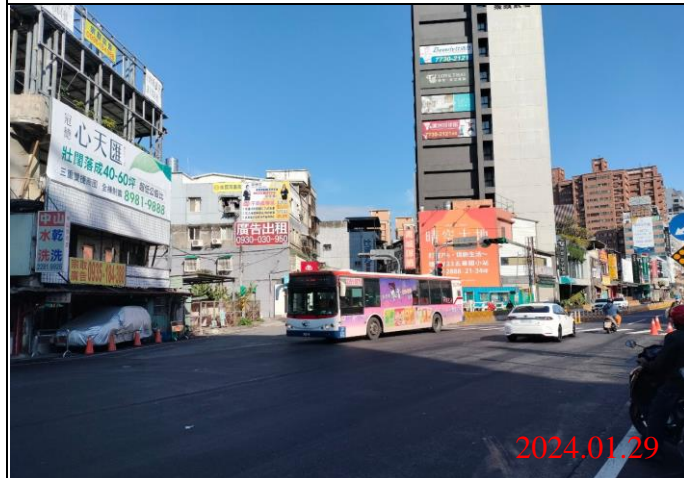
巡查日期地點：113.01.29/ Y21車站  
照片說明：路面狀況

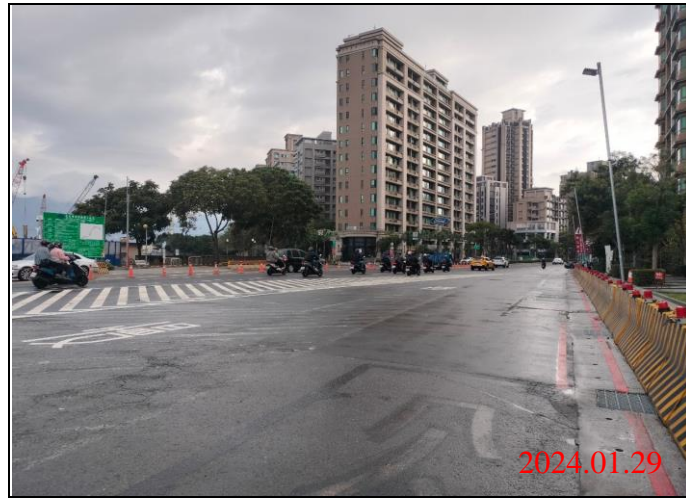
巡查日期地點：113.01.29/ Y22車站  
照片說明：路面狀況

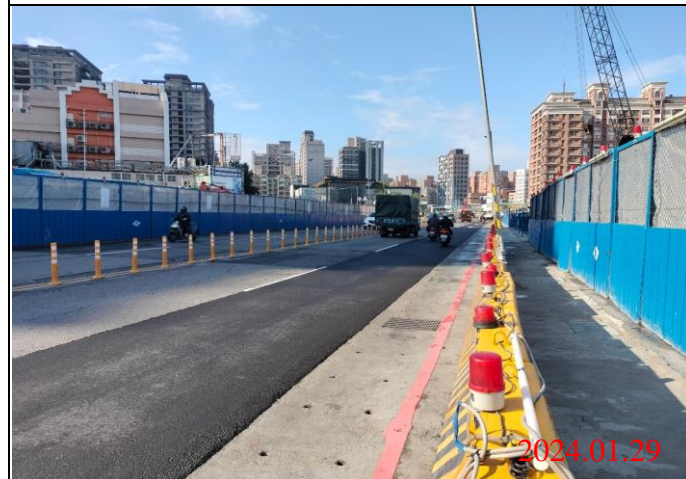
巡查日期地點：113.01.29/ Y22車站  
照片說明：路面狀況

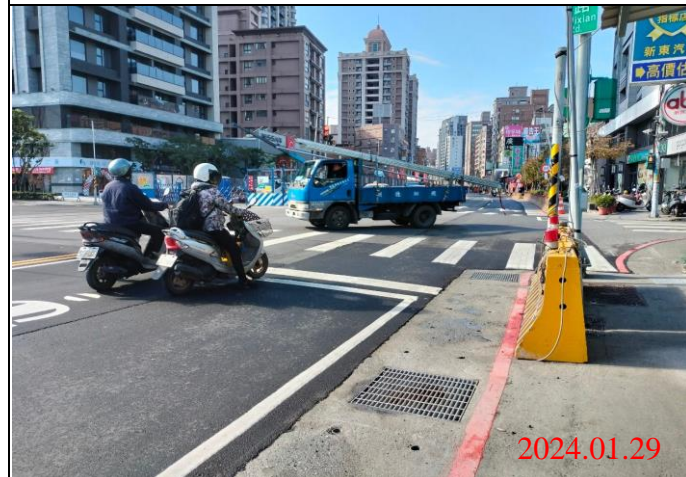
巡查日期地點：113.01.29/ Y22車站  
照片說明：路面狀況

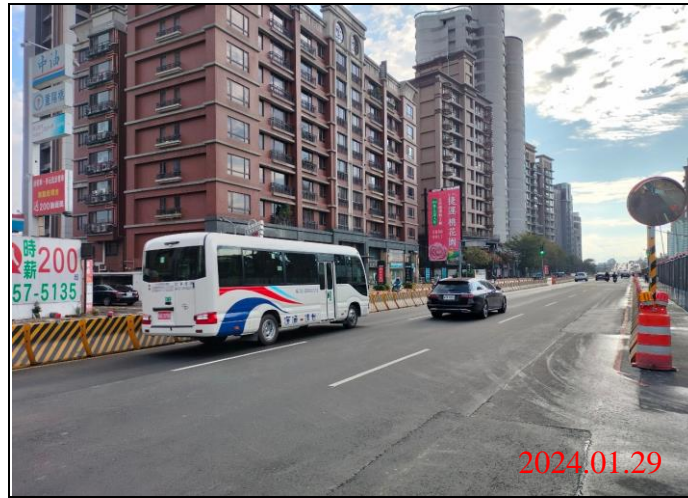
巡查日期地點：113.01.29/ Y23車站  
照片說明：路面狀況

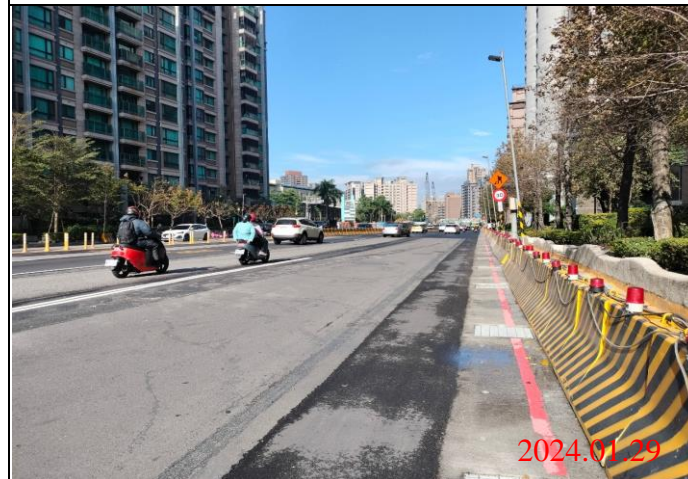
巡查日期地點：113.01.29/ Y23車站  
照片說明：路面狀況

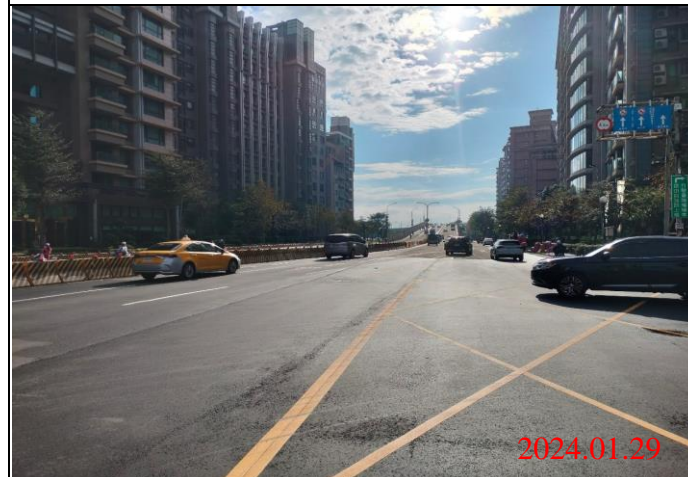
巡查日期地點：113.01.29/ Y23車站  
照片說明：路面狀況

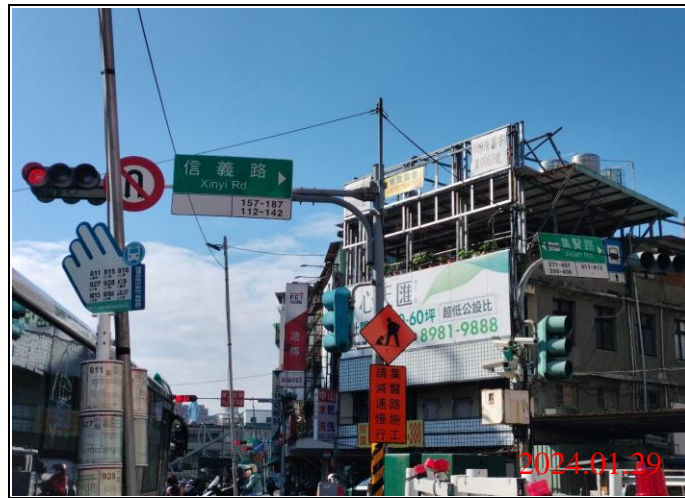
巡查日期地點：113.01.29/ Y21車站  
照片說明：牌面設置狀況

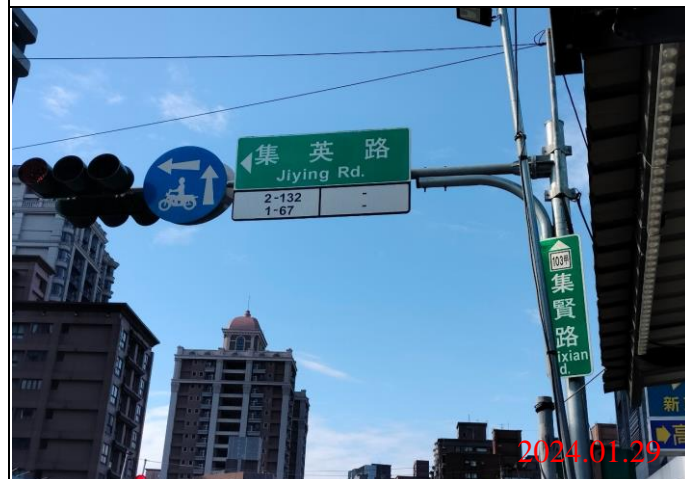
巡查日期地點：113.01.29/ Y22車站  
照片說明：牌面設置狀況

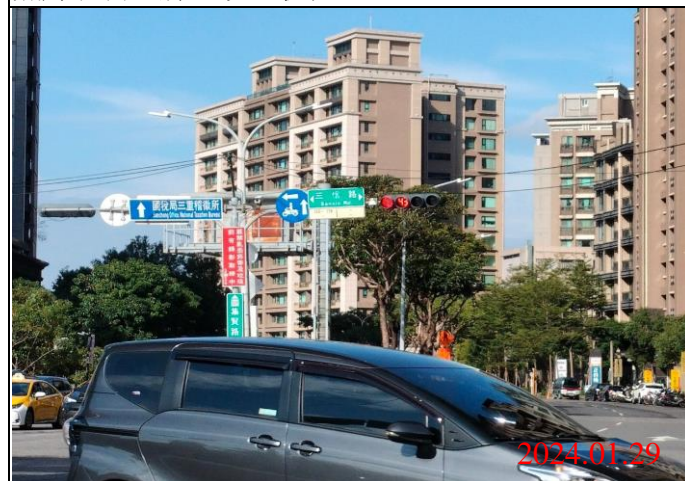
巡查日期地點：113.01.29/ Y23車站  
照片說明：牌面設置狀況

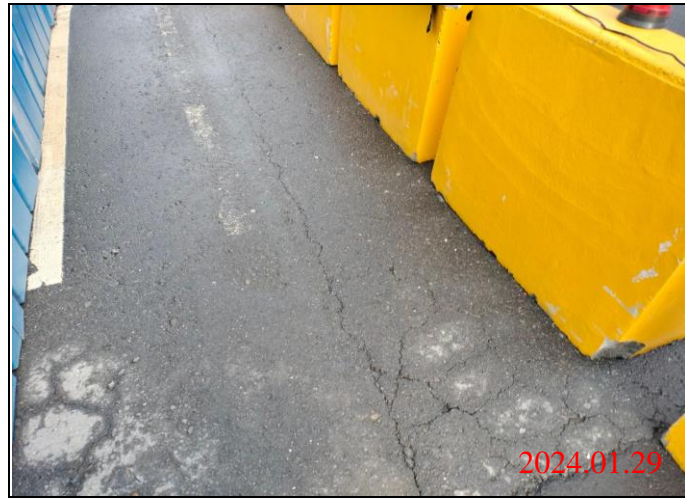
時段	號誌	標誌	標線	警示燈 (爆閃)	帆布圍籬	籬外施工 (外單位)	時間、位置、坑洞修補改正措施
上午							10:17 682標全線狀況良好 10:17 Y23站周邊道路路面龜裂
下午							16:04 682標全線狀況良好 16:04 Y23站周邊道路路面龜裂
其它		X					X

巡查日期地點：113.01.29/ Y23車站  
照片說明：路面龜裂狀況

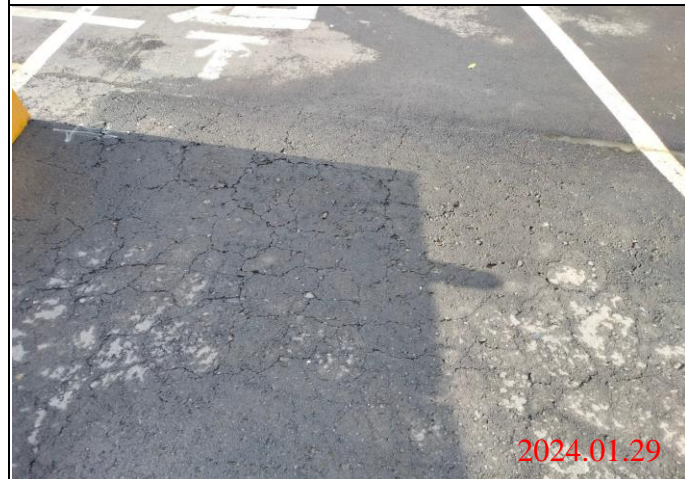
巡查日期地點：113.01.29/ Y23車站  
照片說明：路面龜裂狀況

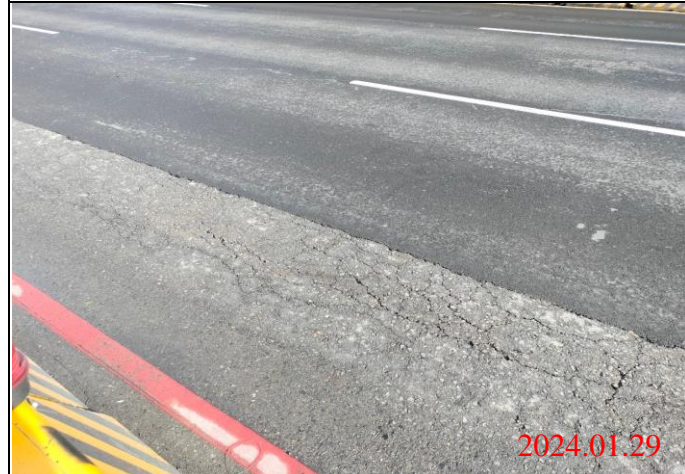
巡查日期地點：113.01.29/ Y23車站  
照片說明：路面龜裂狀況
